Анализ причин гибели рейса МН17 (малайзийского Boeing 777)

1. Событие

Самолет Boeing 777 авиакомпании Malaysia Airlines (Амстердам — Куала-Лумпур) вылетел из амстердамского аэропорта Схипхол в 10:14 UTC (14:14 МСК) и должен был прибыть в пункт назначения в 6:10 по местному времени (22:10 UTC/2:10 MSK).

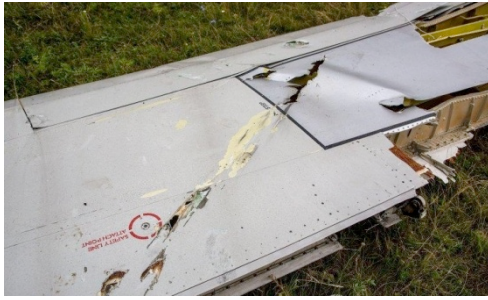
Фото 1. Фрагмент плоскости Boeing 777

Более полную картину причин гибели Boeing 777 может дать детальный анализ его обломков. При рассмотрении фотографий фрагментов самолета, представленных в Интернете, можно увидеть различные повреждения его обшивки – разрывы и разломы, отверстия с загибами на внешнюю и на внутреннюю стороны фюзеляжа, что говорит о мощном внешнем воздействии на самолет.

Обращают на себя внимание отверстия с загибами внутрь фюзеляжа, это отверстия округлой формы, как правило, сгруппированные. Такие отверстия могли быть образованы только круглыми в сечении металлическими элементами, возможно, стержнями или снарядами авиационной пушки. Возникает вопрос: кто и каким способом мог доставить к самолету такие элементы, и что они могли из себя представлять?

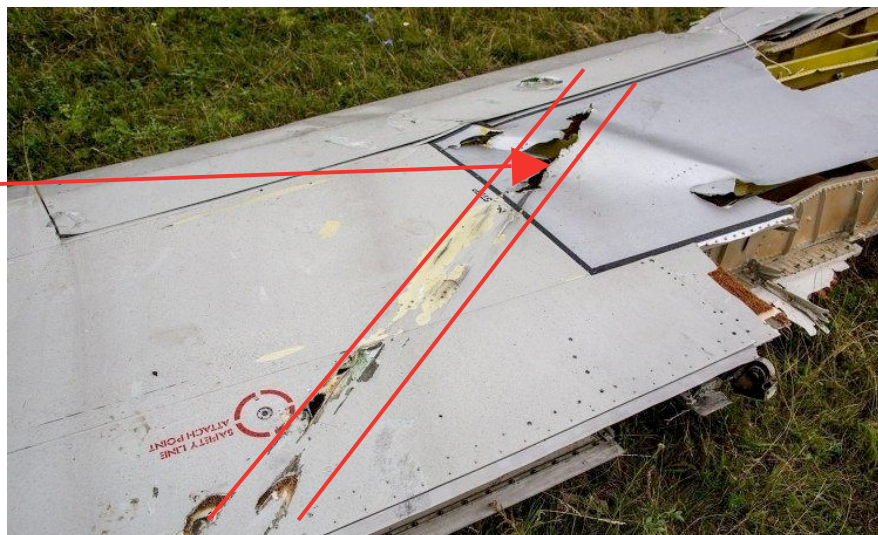
Фото 19. Повреждения плоскости Boeing 777

Если рассматривать первую версию гибели самолета, то по расположению пробоин в обломках плоскостей и фюзеляжа видно, что на них не отражается типичная картина воздействия поражающих элементов ракеты комплекса «Бук-М1», которые оставили бы очень заметные и характерные следы повреждений от поражающих элементов. В данном случае видно, что на фрагментах таких следов нет.

Логичнее будет предположить, что повреждения, представленные на фото 19, более характерны для снарядов авиационной пушки типа ГШ или СППУ.

Повреждения плоскости «Boeing 777» не характерны для поражающих элементов ЗУР ЗРК «Бук-М1»

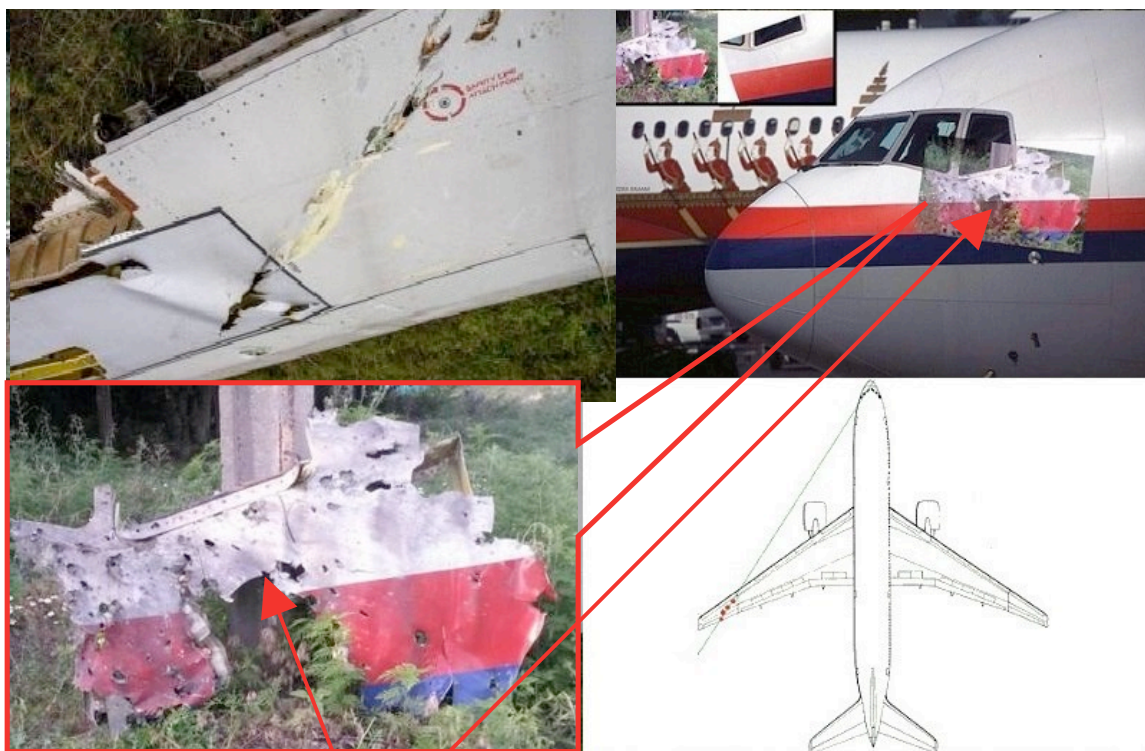
Фото 20. Характер повреждений кабины Boeing 777

Картина входных и выходных отверстий в области кокпита (кабина пилотов) Boeing 777 полностью соответствует прохождению на вылет снарядов калибра примерно 20—30 мм от пушечного вооружения военного самолета. Это подтверждает вторую версию гибели Boeing. Об этом же говорит и характер рассеивания пробоин по поверхности самолета. Края фрагмента фюзеляжа кабины пилотов с левой стороны завернуты от внутренней стороны к внешней, это указывает на значительные разрушения, которые произошли внутри кабины в результате динамического воздействия снарядов на ее правую сторону.

На обшивке видны характерные отверстия входа и некоторые точки выхода. Края отверстий согнуты внутрь, они намного меньше, имеют круглую форму. Выходные отверстия менее сформированы, их края рвутся наружу. Кроме того, видно, что выходные отверстия прорвали дважды алюминиевую обшивку и наклонили ее наружу. То есть,

поражающие элементы (по типу воздействия – снаряды авиационной пушки) пробили кабину пилотов навывлет. Открытые заклепки были также согнуты наружу.

Общая типология пробоин и их расположение свидетельствуют о том, что с наибольшей вероятностью Boeing 777 был обстрелян из авиационной пушки ГШ-2-30 или контейнера СППУ-22 с двухствольной 23-мм пушкой ГШ-23Л, прицеливание производилось в область кабины пилотов, при этом, снаряды, пробив насквозь кокпит, на вылете нанесли повреждения плоскости крыла (см. фото 20).

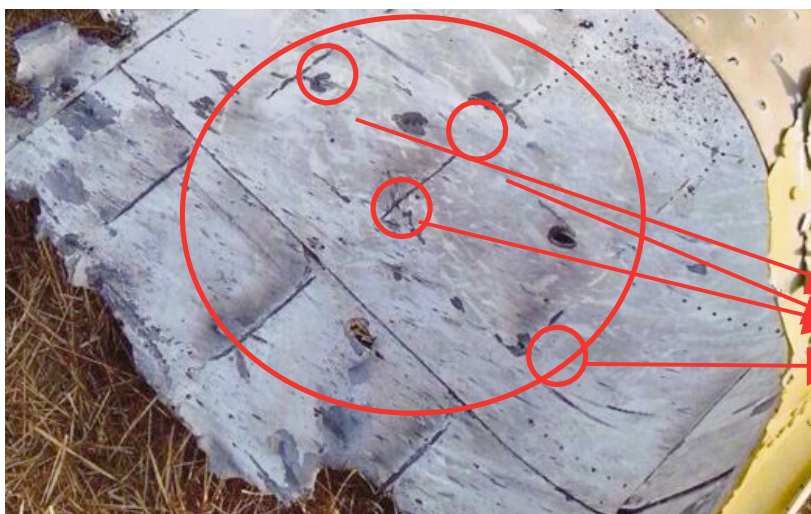
Фото 21. Характер повреждений обшивки Boeing 777

Обломок Boeing 777. Ясно видны поражения обшивки – входные отверстия, нанесенные 30-мм пушкой. Отчетливо видны загибы внутрь обшивки, характерные для попаданий снарядов.

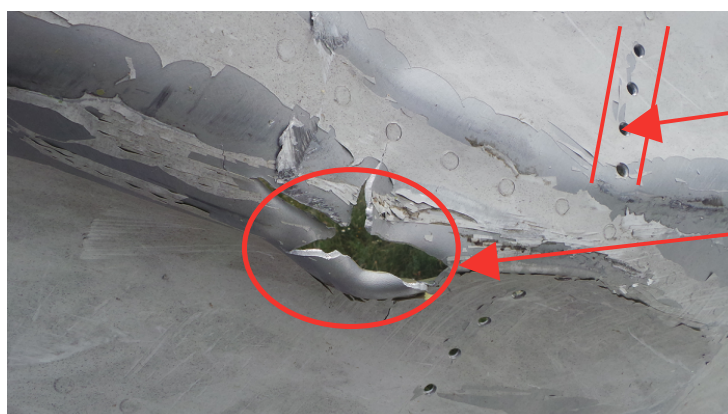
Фото 22. Характер повреждений обшивки Boeing 777

Обломок Boeing 777. Вылетевшие заклепки.

Разрыв фюзеляжа краями наружу от внутреннего динамического удара, причиной которого являлся либо взрыв внутри самолета, либо резкий перепад внутреннего давления на большой высоте
